第一高校長寿命化改修（第一期）工事

2024年11月号

# 竹内・坂口JV NEWS! Vol.13

## 竹内・坂口建設工事共同企業体

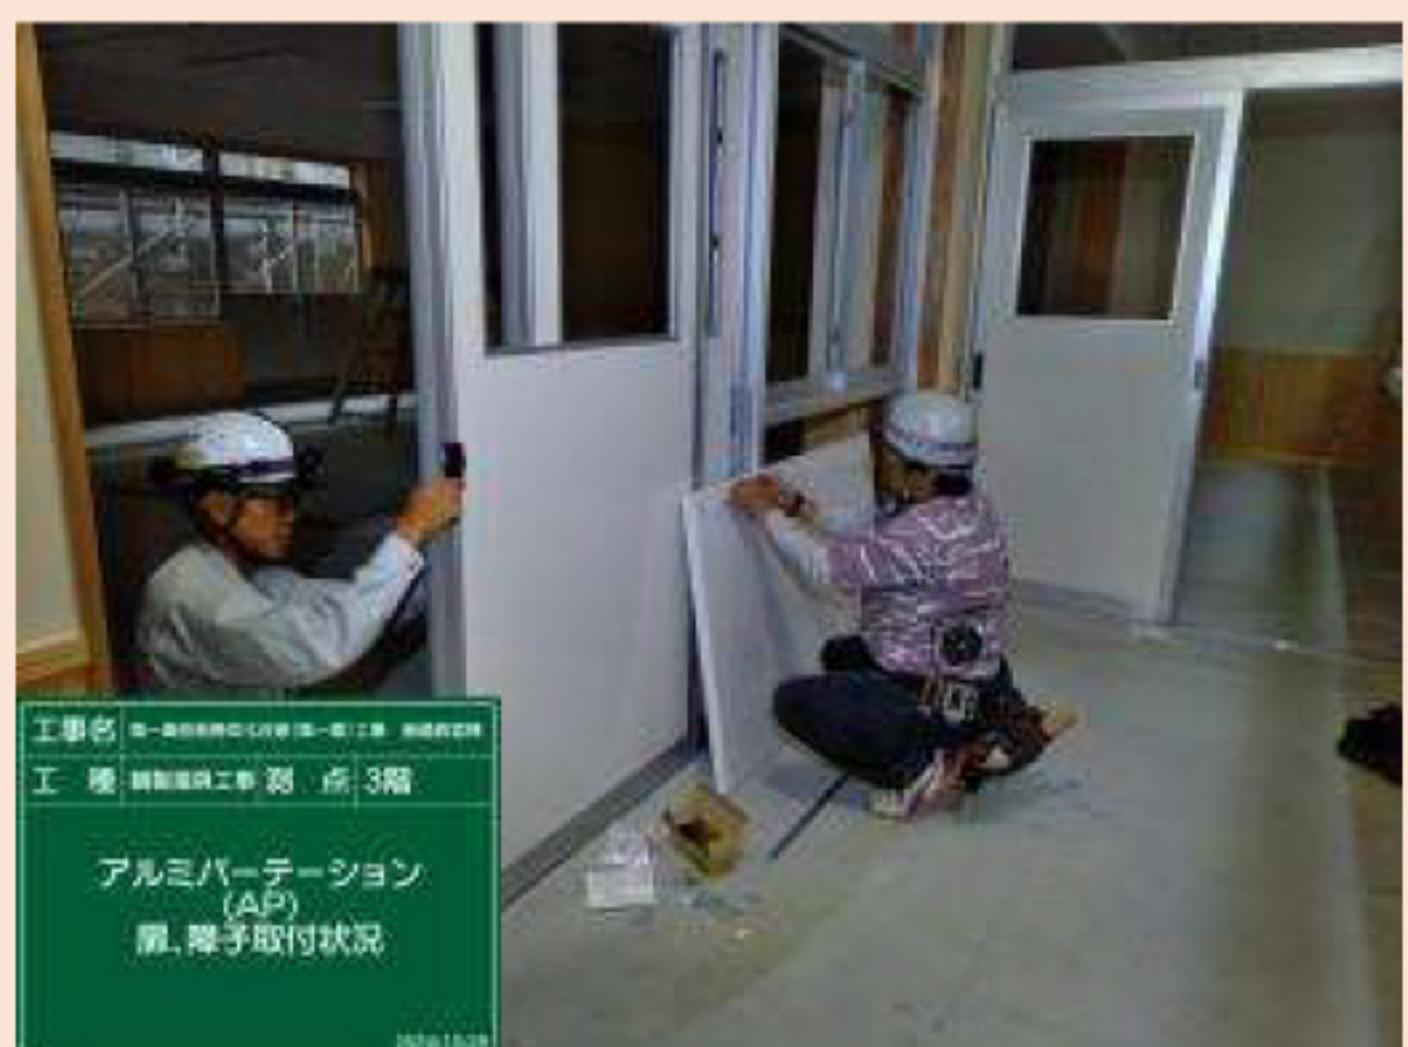
## パーテーションパネル取付状況

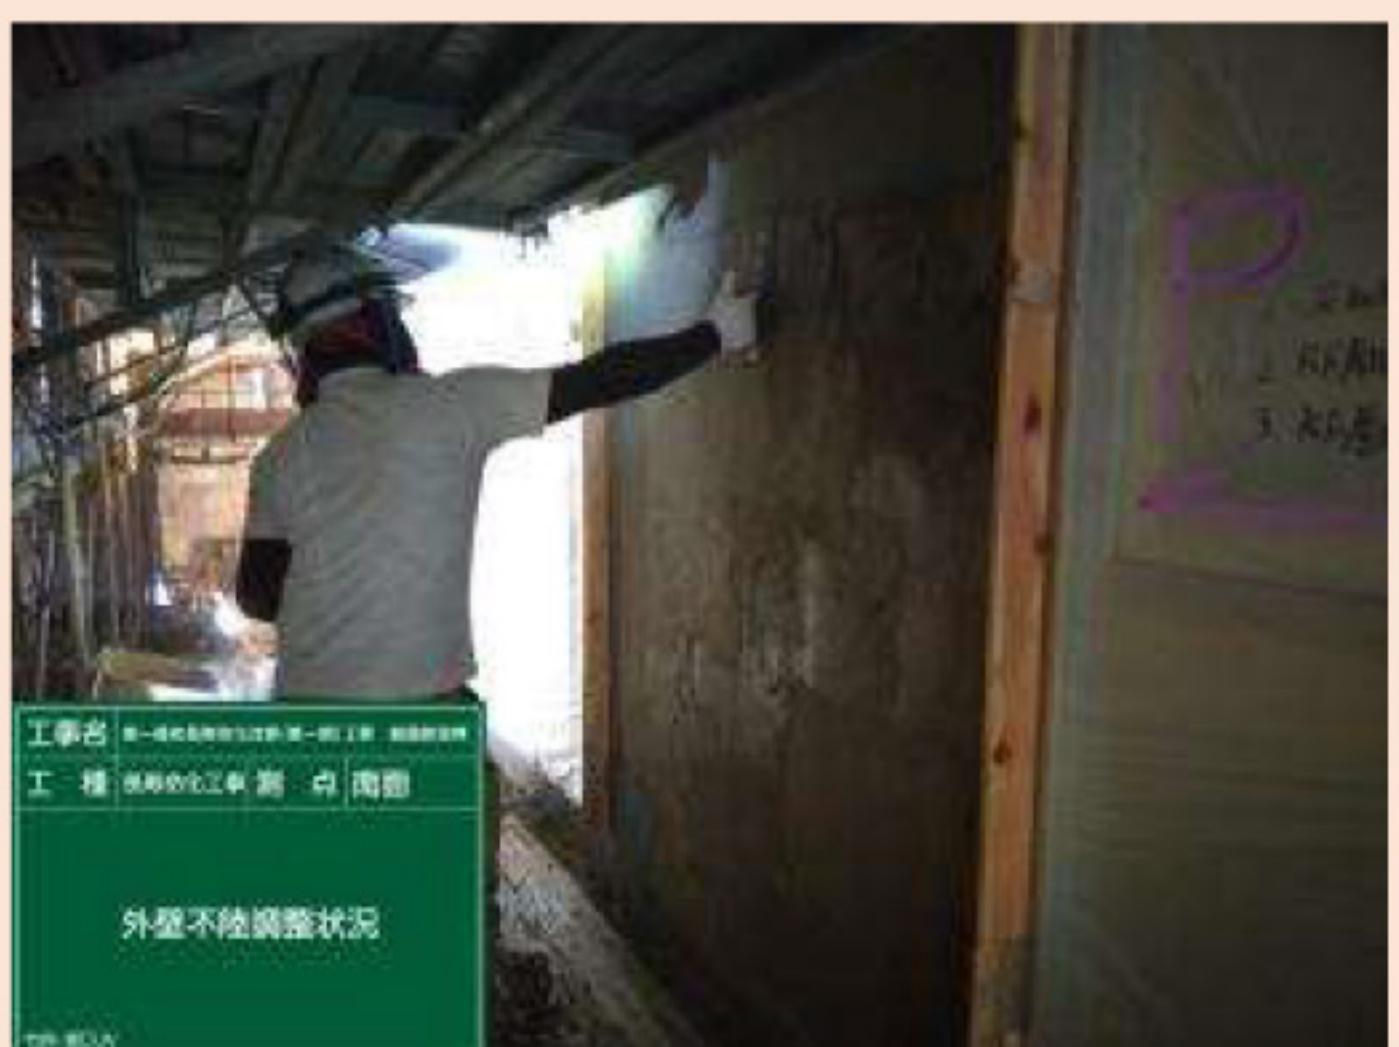
## 外壁不陸調整狀況

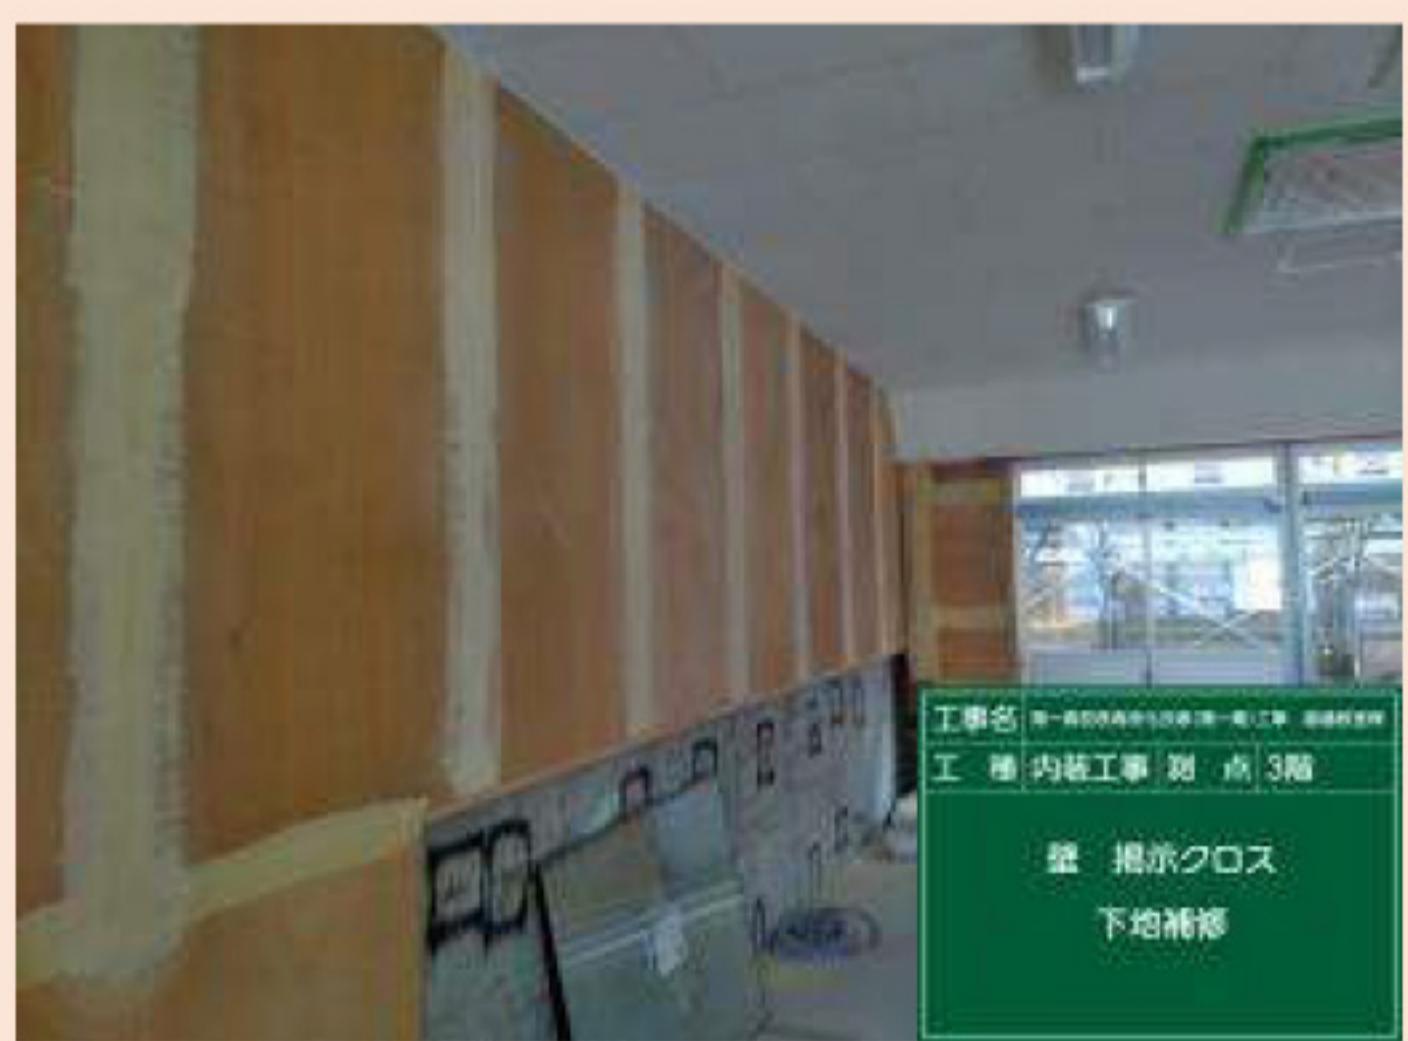
### 3階教室壁クロス施工状況

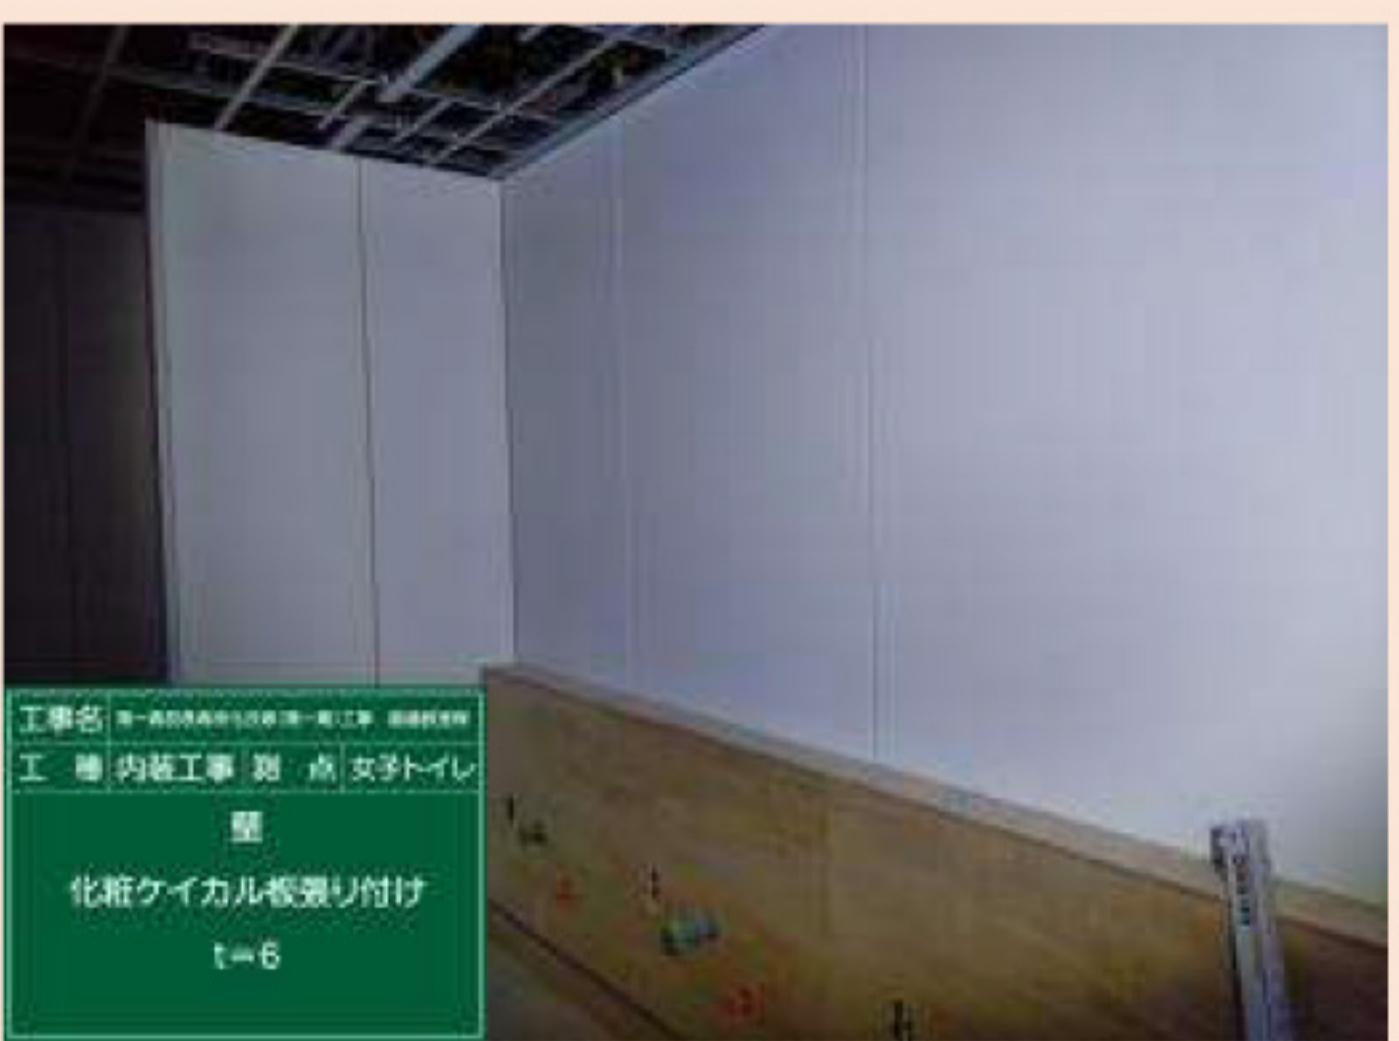
## トイレ壁ボード施工状況

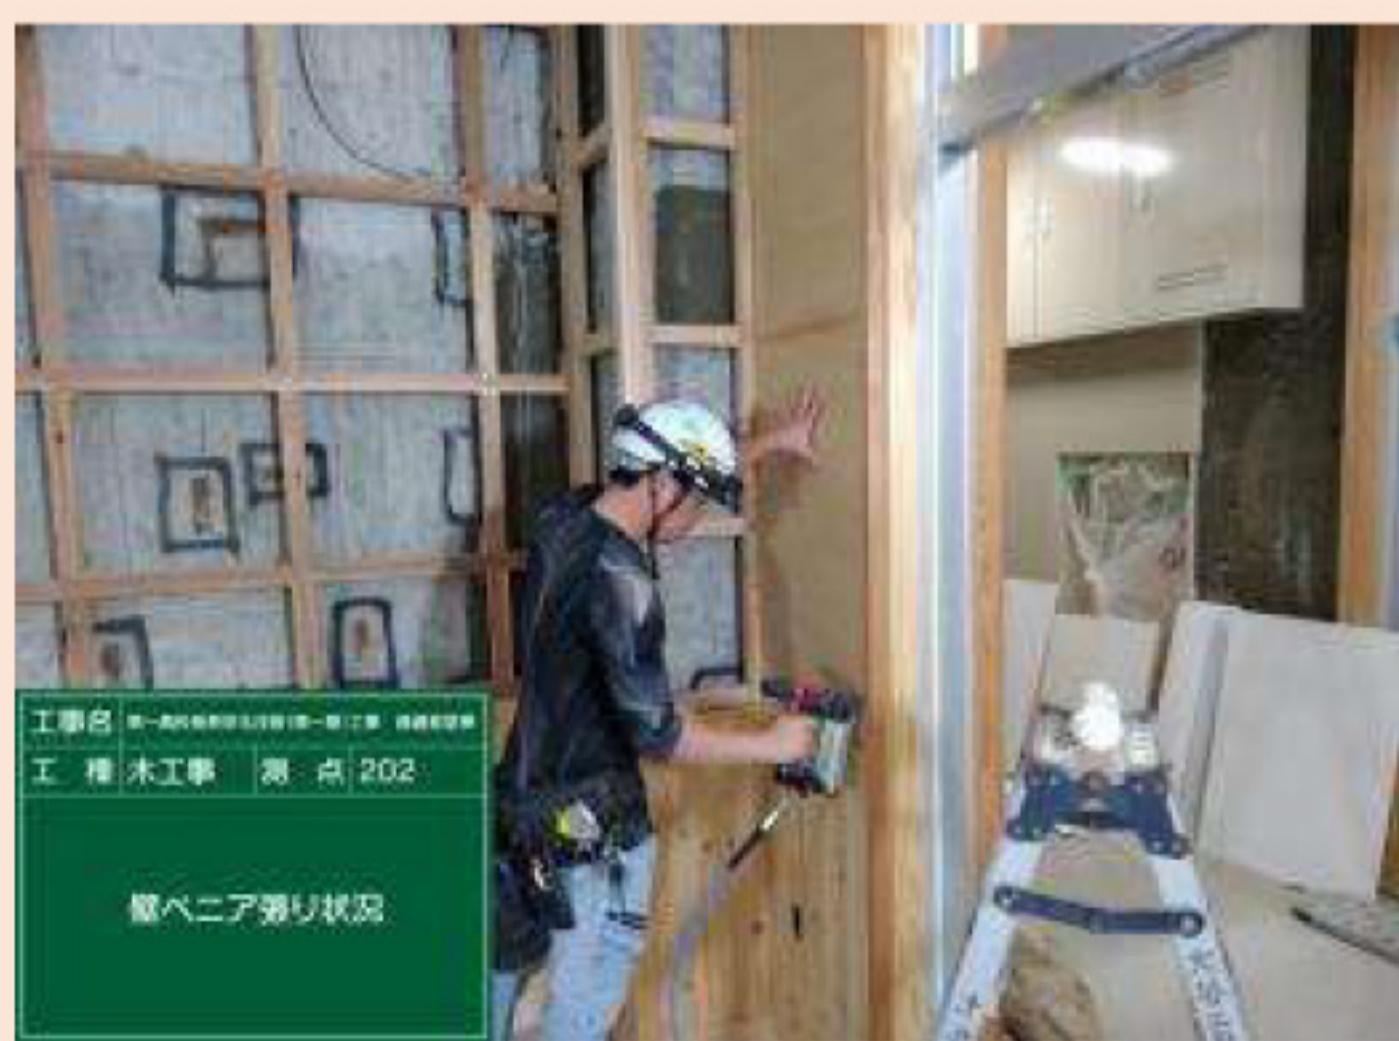
### 教室壁ベニヤ張り状況

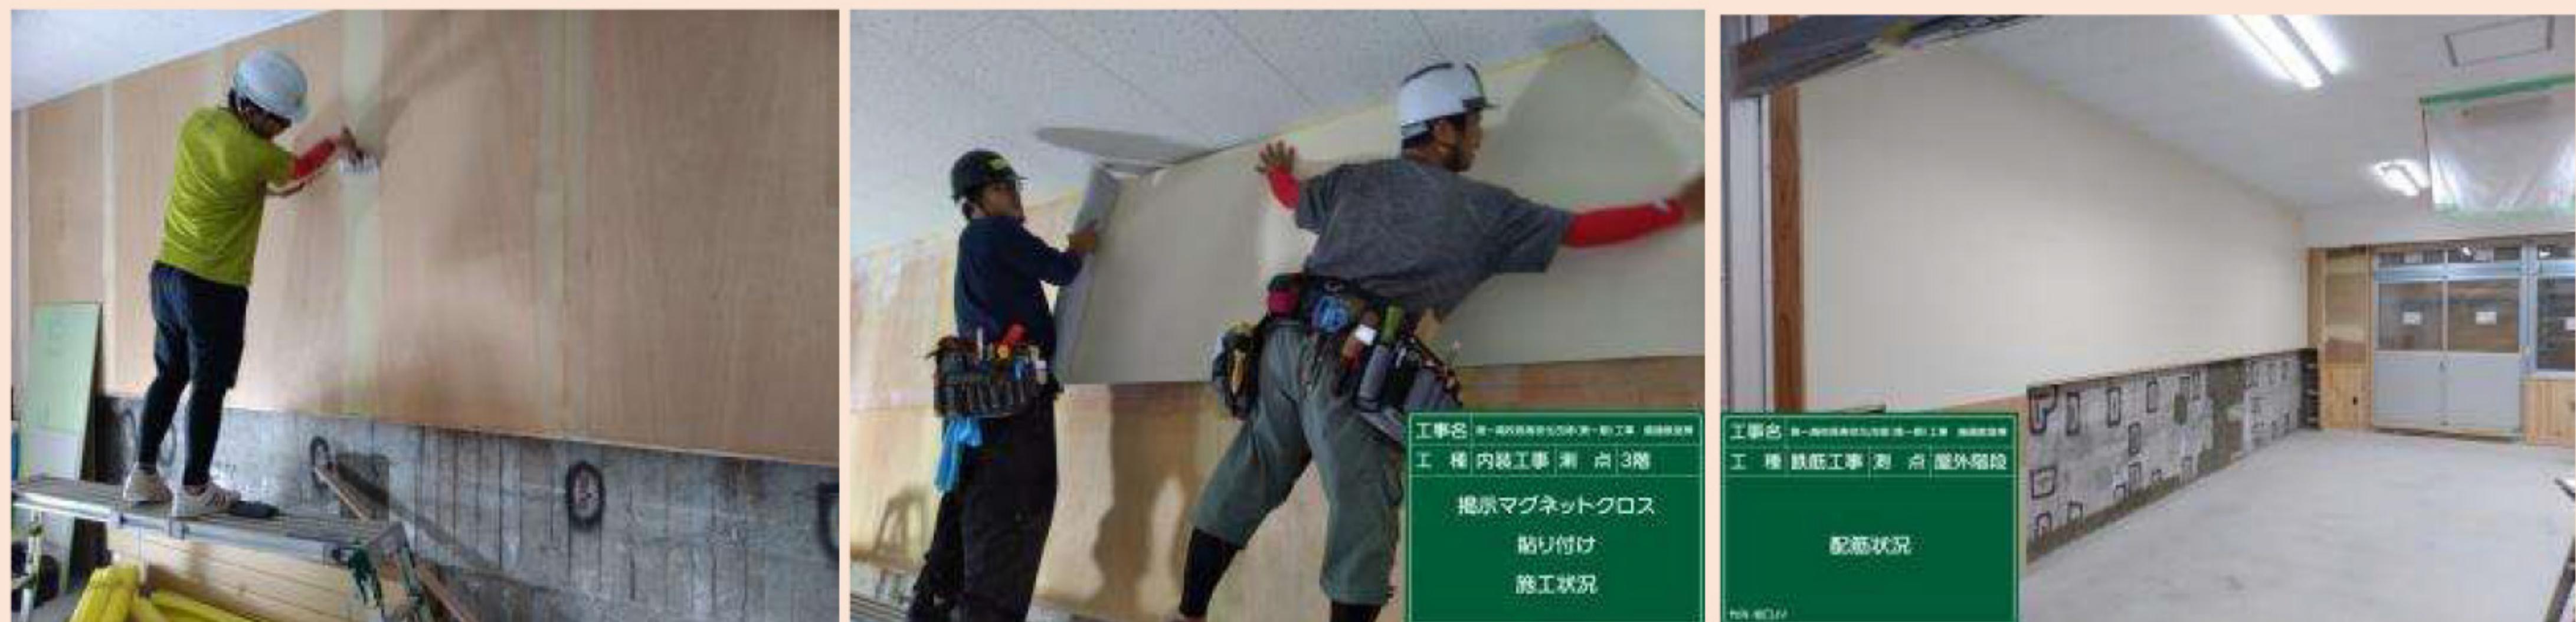
### ★教室後ろ側の壁 掲示クロス張り

- (左) 下地の継目等の凹凸を下地処理材で平滑にします。  
(中) クロスを張っていきます。マグネットもくっつくタイプのクロスのため、厚みがあり重いです。  
(右) クロス張り完了状況です。

教室の前側、廊下もクロス張りが進められていて、壁が白系で明るく仕上がってきています。

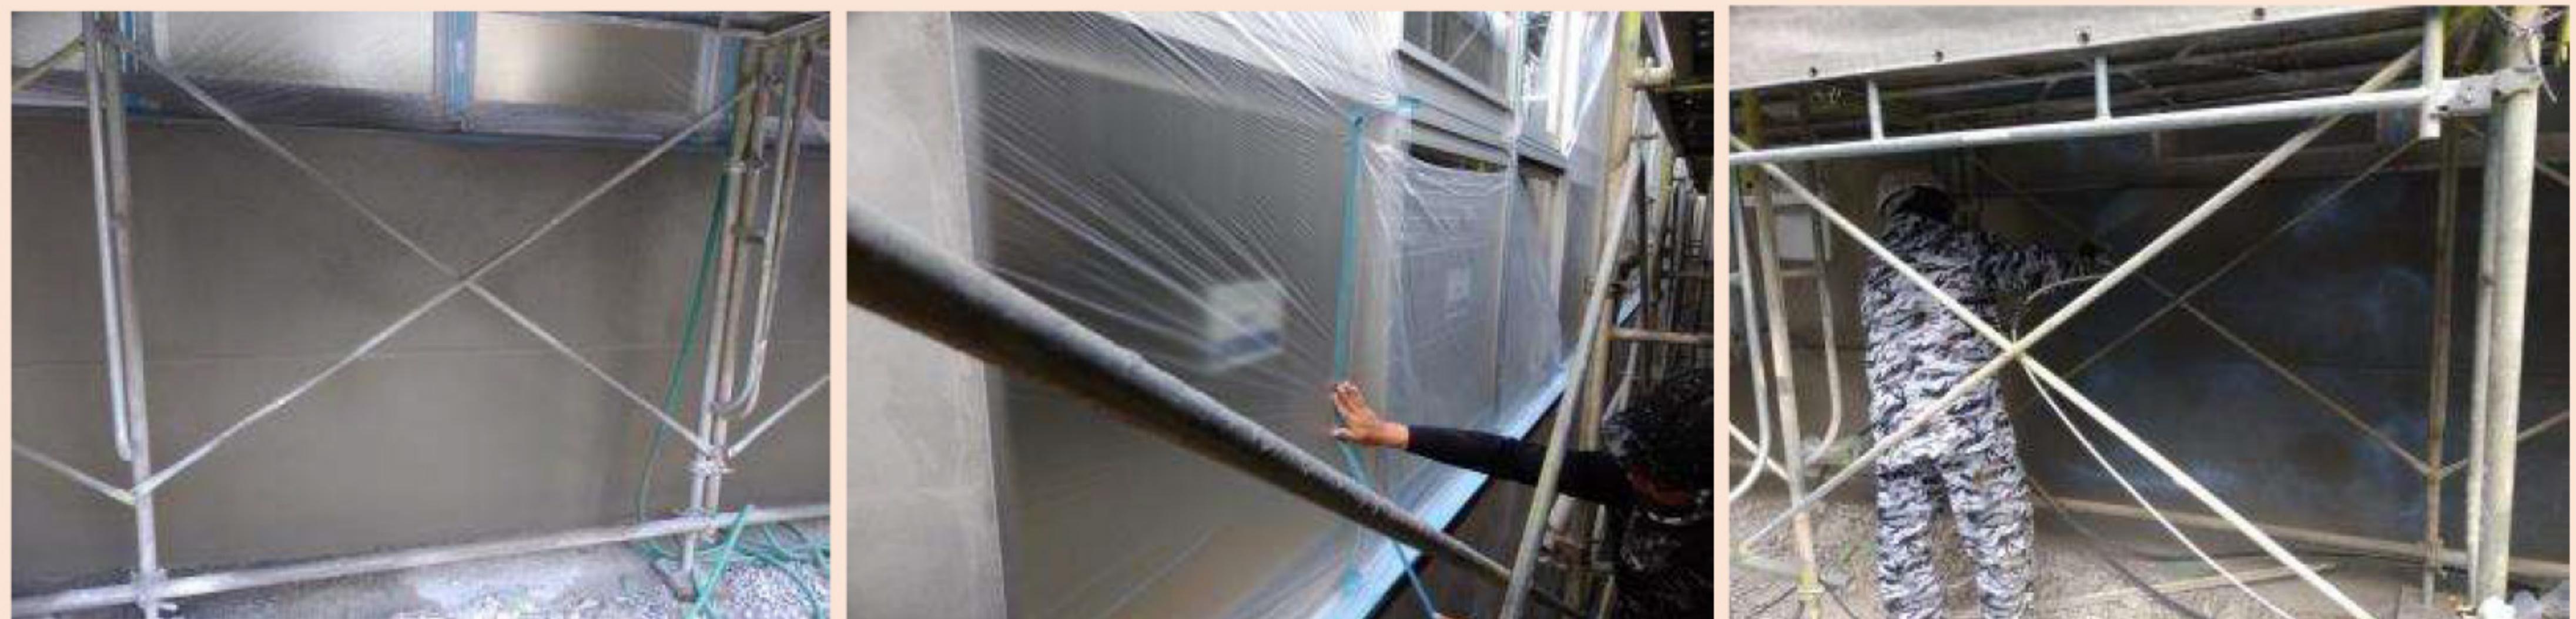
### ★外壁 塗装 高弹性アクリルゴム系壁面防水水性フッソ仕上げ

- (左) 塗装前、樹脂モルタルで不陸調整された壁面です。  
(中) 塗装をしない部分や塗料がついてはいけない部分を覆います。  
(右) 汚れ・付着物を除去し、下地調整材を吹付けます。

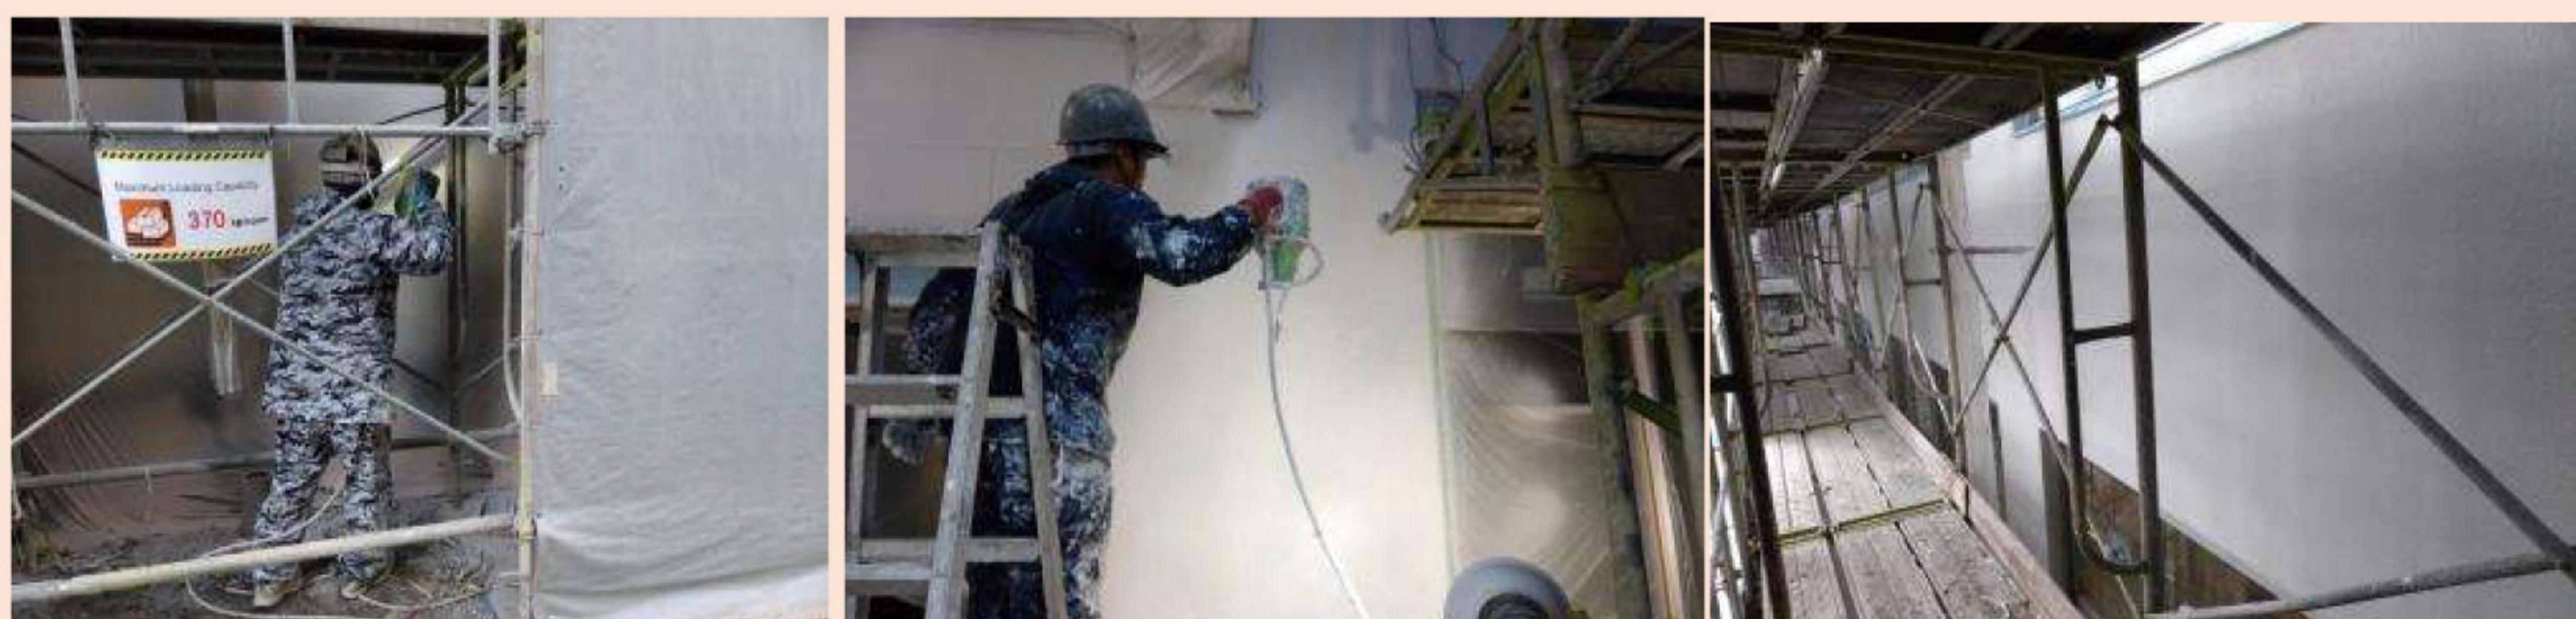
- (左) 下塗りをしているところです。下塗り後、出隅・入隅に増し塗りをし、基礎塗りをします。  
(中) 模様塗りをしているところです。  
(右) 模様塗り後、中塗り・上塗りを行い、塗装工事の完了です。

塗装工事は、多くの工程を経て進められています。足場が解体されて、普通教室棟の外観を目にすることができるのも、間もなくです。
